1. Cortile del Convento dei Lateranensi alla Carità, Venezia (foto Alinari 32.062).

Andrea Palladio, nella Scrittura intorno al modello di Ludovico Beretta per il duomo di Brescia, per convincere i Deputati sopra le fabbriche della città lombarda del vantaggio di realizzare in pietra cotta i pilastri, le volte e le altre parti del nuovo tempio, chiude l'argomento sostenendo che "le fabbriche si stimano più per la forma che per la materia". È un'affermazione illuminante, che dà ragione di un intimo convincimento di Andrea: nessuna ricchezza di materiale o dispiegamento di preziosità può far aggio sul partimen-

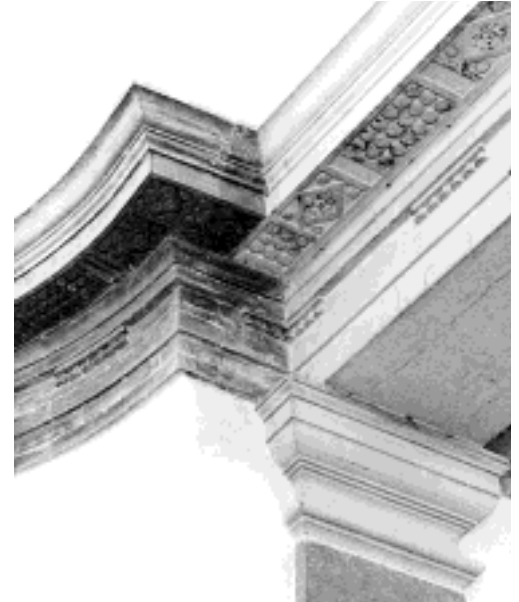
3. Attacco tra parte laterizia e lapidea della cornice trabeata del Tablino (foto Böhm).

tratti che si sviluppano dalle colonne alle pareti (ill. 3), e nello stesso materiale dovevano offrirsi alla vista i due pilastri accoppiati alle colonne, ora rivestiti di marmo veronese⁷.

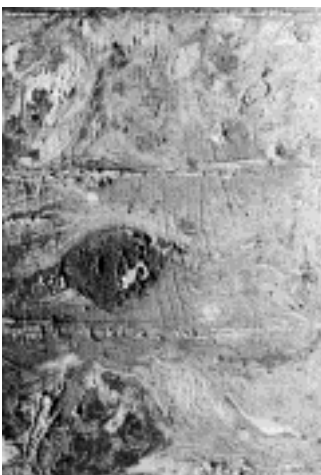
8. Dettaglio della tessitura laterizia di una semicolonna dorica del Peristilio. Sono visibili le impronte della raspa metallica impiegata per rifinire la rotondità del fusto.

I mattoni impiegati nell'erezione del Peristilio mostrano di essere stati spianati dopo la cottura, verosimilmente fregando con sabbie di natura silicea ed acqua almeno cinque delle sei facce di ogni elemento, via via accostate ad un disco di legno rotante posto in orizzontale. La precisione geometrica delle facce così rettificata ha consentito di erigere un magistrale apparecchio murario, quanto mai omogeneo e compatto, dove le assise sono ordinate con straordinaria regolarità e lo spessore delle malte di allettamento si

contiene tra gli uno e i due millimetri. La perfezione degli sviluppi delle cortine è stata infine assicurata da un'ulteriore levigatura delle superfici, condotta a murazione conclusa. In qualche caso, sempre al fine di ottenere quella complanarità nelle facce e quella nettezza negli spigoli che una produzione per sola sformatura dei laterizi non avrebbe consentito di raggiungere, il cotto è stato sagomato a taglio di sega. La conformazione ad "L" dei conci dei dentelli della cornice dorica, ad esempio, risulta impressa per rescatura: dalla parte anteriore destra di ogni mattone, inizialmente rettangolare, è stato asportato un blocchetto di materiale, di ampiezza corrispondente all'interspazio tra un dentello e l'altro e di profondità pari alla sporgenza degli stessi dentelli dal fondo. La precisione nella rotondità delle semicolonne ed il perfetto andamento della rastrematura sono stati raggiunti grazie ad una progressiva consunzione delle loro superfici, operata dapprima con raspe e lime, poi con pietre pomice o molari e infine, forse, con polveri abrasive (ill. 8). Ugualmente rifinite per mezzo di levigatura appaiono tutte le superfici curve, concave o convesse, delle modanature, ricorrendo forse, in analogia con le procedure applicate dai lapicidi, all'impiego di pietre molari intagliate a controsagoma, che hanno pareggiato e corretto le imperfezioni. Quella della levigatura del cotto non è una procedura tecnica messa a punto da Palladio; il sistema, comune a tutta l'area padana, appare anche nelle più antiche fabbriche veneziane a noi pervenute²⁸. Da tempo remoto in laguna si era affermato l'uso, una volta compiuta la murazione, di rifinire per mezzo di abrasione i paramenti laterizi, allo scopo di migliorare la precisione di alcune articolazioni delle cortine. In taluni casi i mattoni risultano spianati uno ad uno prima della messa in opera. La regolarizzazione può interessare solo alcune facce, al fine di costituire spigoli molto precisi e geometricamente definiti di lesene e riseghe²⁹, o di realizzare parti modanate particolarmente curate, come in quasi tutti gli edifici religiosi tre-quattrocenteschi. In altri casi, analogamente alla Carità, la levigatura appare applicata sulla totalità delle facce dei conci esterni, consentendo la formazione di paramenti di marcata regolarità, con giunti di allettamento di spessore infimo³⁰. Viva in città per tutto il Quattrocento, tale raffinata tecnica decade completamente nell'età del classicismo, con le uniche ed isolate eccezioni del prospetto di palazzo Corner a San Polo, di alcuni ambienti al pianterreno di palazzo Trevisan a Murano, della Carità, di San Giorgio Maggiore, dei cornicioni esterni del Tempio della Visitazione a Pellestrina, per riapparire in qualche brano di architettura ottocentesca d'ispirazione medievale³¹.

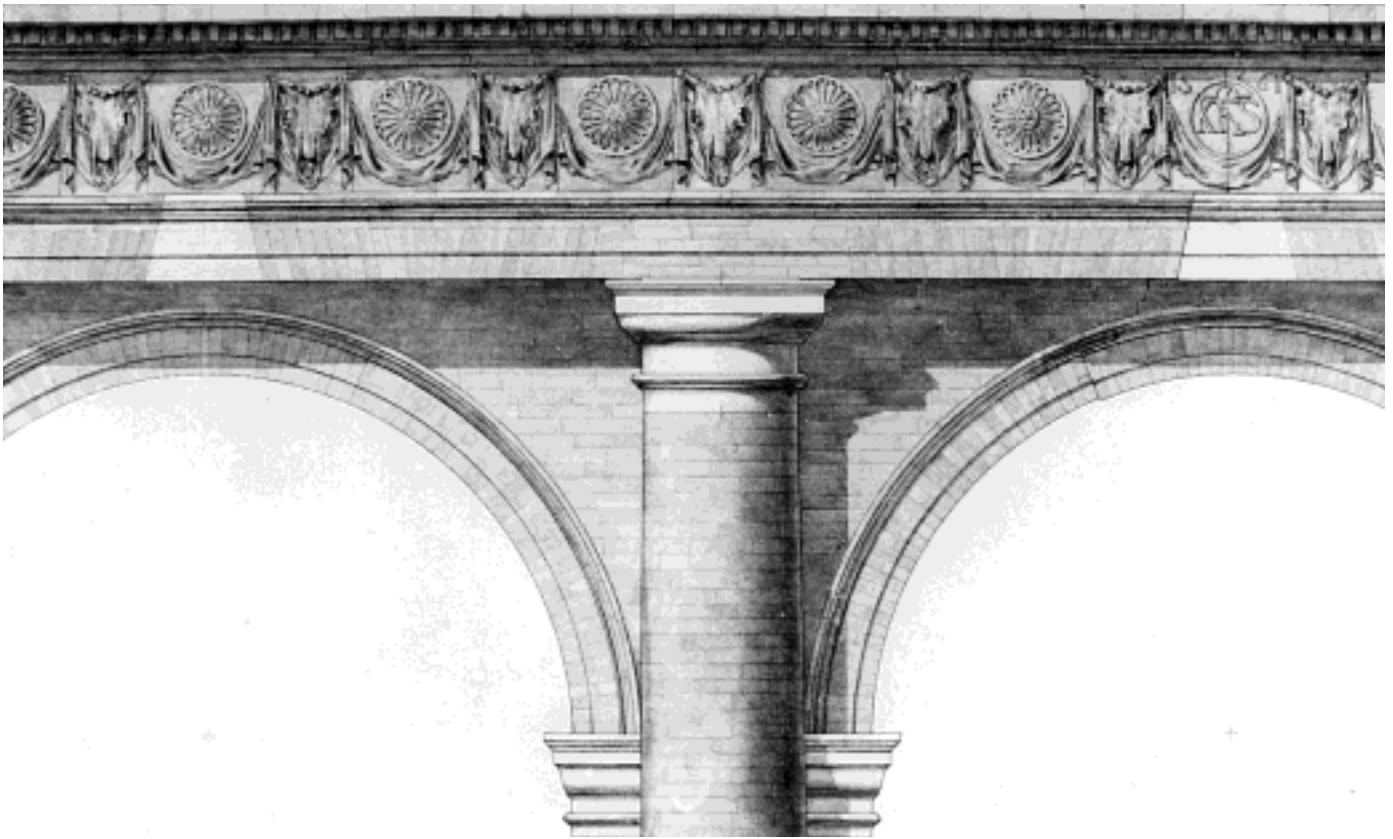
9. Rilievo della trabeazione dorica del Peristilio della Carità (Mario Piana).

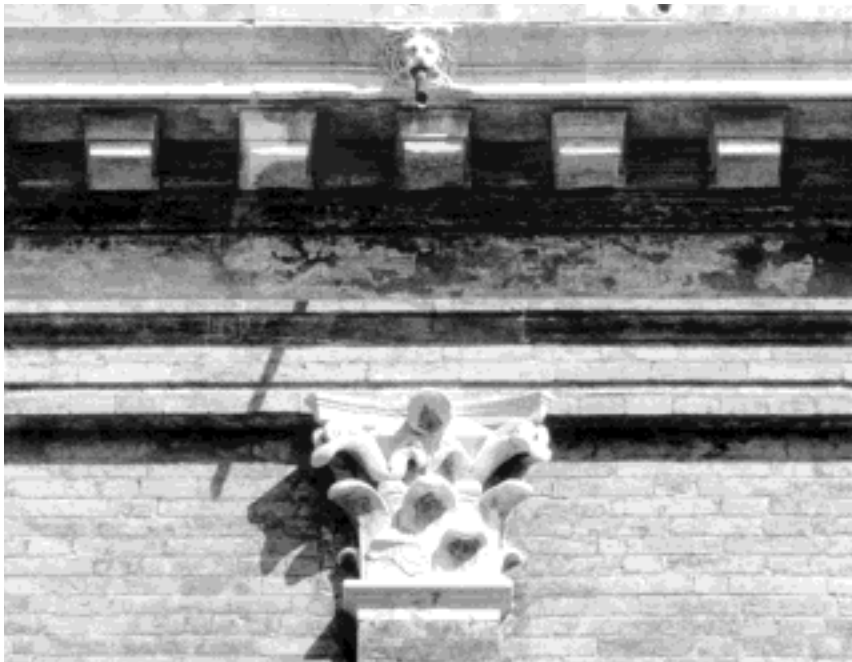
10. Tessitura dell'architrave corinzia del Peristilio.

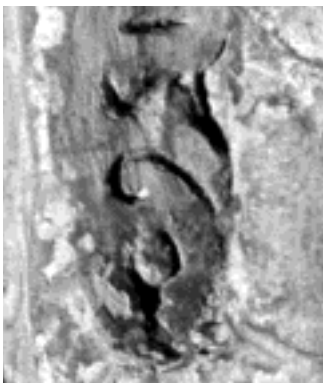
12. Data (1562) incisa nell'orbita destra di un bucranio (foto Dino Chinellato).

50. Lazzari, Dell'edificio..., cit. [cfr. nota 34], p. 9. Due sono i bucrani marcati 1562 all'interno dell'orbita destra, con data tracciata sull'argilla ancora fresca: il sesto, e il sedicesimo a partire da sinistra, corrispondenti alla dodicesima e alla trentaduesima formella del fregio dorico. Francesco Lazzari nella sua "memoria" parla di "molti [...] teschi bovini" datati (Ibidem), riferendosi evidentemente anche ad altre formelle, da lui sostituite.
